## 2) 改善実施事例

### 1. 東灘区のAさんの例

## 4. ユニットバス内手すり取付例

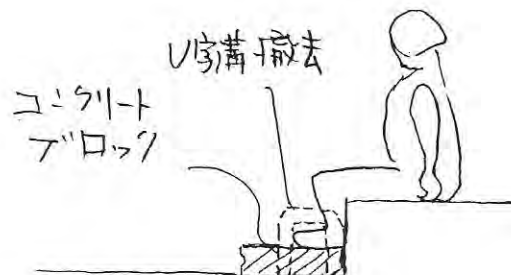
- ・玄関出入りでは、一度床に腰を降ろして靴をはくことから、図のようにある程度腰を降ろせ、かつ、足のあげる高さに無理のないよう、現コンクリートU字溝を除け、コンクリート厚さ15cmのブロックを平坦に置くことにした。

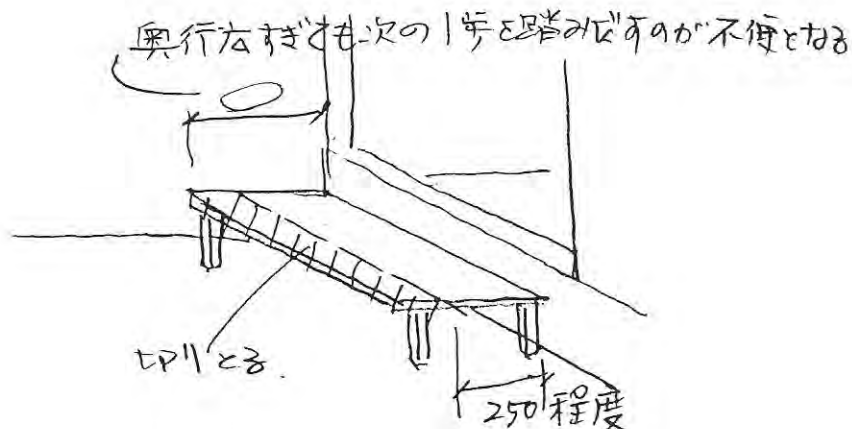
- ・ユニットバス出入口に踏台を設置、出入り段差を小さくした。  
ただし、踏台の奥行は次の一歩を踏み出すためにはあまり深くないことが必要とされた。
